溶射皮膜と硬質クロムめっきの耐摩耗性の比較と評価

(潤滑状態での比較と評価)

(2004年11月 足利工業大学 機械工学科 戸部省吾)

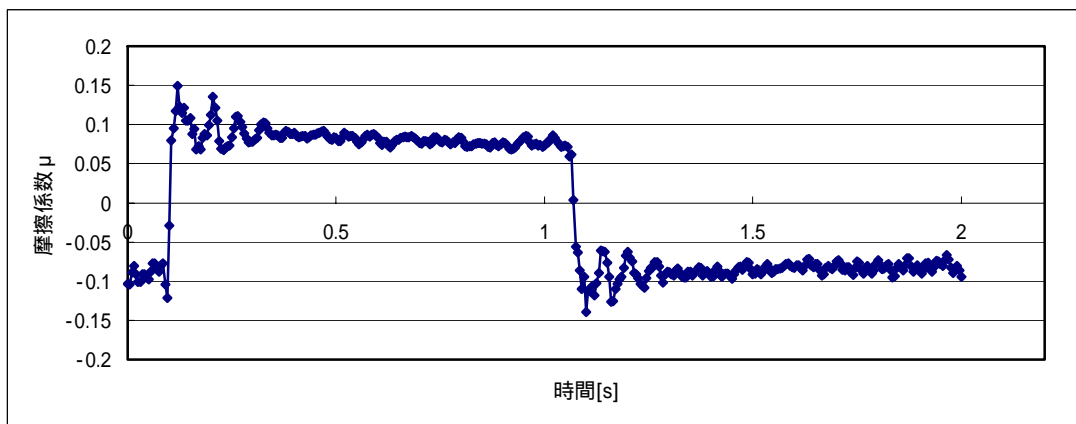
図3 摩擦係数測定結果（鋼球）

[1]-a) WC/CoCr(0m)

[1]-b) WC/CoCr(8,000m)

[2]-a) WC/Cr3C2/Ni(0m)

[2]-b) WC/Cr3C2/Ni(8,000m)

[3-a) グレーアルミナ(0m)

[3-b) グレーアルミナ(8,000m)

[4-a) クロミア(0m)

[4-b) クロミア(8,000m)

[5]-a) ハステロイ C276(0m)

[5]-b) ハステロイ C276(8,000m)

[6]-a) 硬質クロムめっき(0m)

[6]-b) 硬質クロムめっき(8,000m)

摩擦係数の測定結果を図3に示した。一般に、潤滑下での金属同士の摩擦係数は約0.1と言われているが、そのとおりとなっている。摩擦係数は、試験開始直後の図と、8,000mの試験後の図を示しているが、いずれの皮膜でも8,000m試験後のほうが摩擦係数はやや低い。皮膜の種類によって摩擦係数のわずかな差は認められる。最も摩擦係数が低いのはハステロイC276皮膜で、拡大鏡下では表面がかなり荒れているにもかかわらず、摩擦係数は低い。その次に低いのは2種類のWC系で、その次が硬質クロムめっき、2種類の酸化物セラミックスの摩擦係数は最も高い。

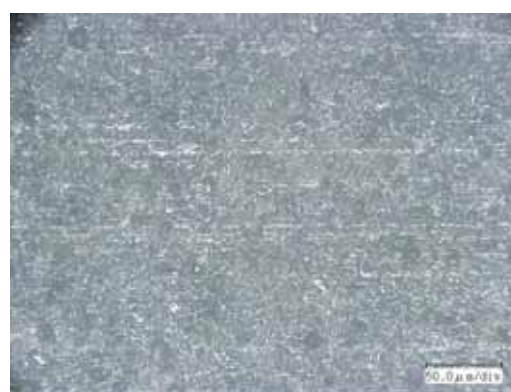
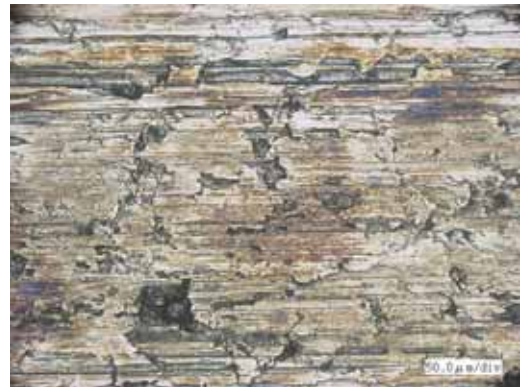
図 4 皮膜の表面拡大写真 (対鋼球) 倍率 450

[1]-a) WC/CoCr 試験前表面 (× 450)

[2]-b) WC/CoCr 試験後表面(× 450)

[2]-a) WC/Cr3C2/Ni 試験前表面 (× 450)

[2]-b) WC/Cr3C2/Ni 試験後表面 (× 450)

[3]-a) グレーアルミナ試験前表面 (× 450)

[3]-b) グレーアルミナ試験後表面 (× 450)

[5]-a) ハステロイ C276 試験前表面 (× 450)

[5]-b) ハステロイ C276 試験後表面 (× 450)

摩耗試験前後の試験片表面の拡大鏡写真を図4、図5に示した。図4は450倍、図5は35倍である。図4 [6]-a)、b)は硬質クロムめっき皮膜である。試験前でも、研削方向と直角なき裂が認められる。試験後の表面は450倍で観察する限りやや黒ずんでいるほかは大きな変化は認められないが、き裂密度が増加しているように見受けられる。図5 [6]-b)は低倍率で観察した写真であるが、摩擦面が黒ずんでいるのは明瞭に分かる。硬質クロムめっき皮膜は相手材の鋼球をやや摩耗させたが、き裂が原因の可能性もある。図4 [4]-a)、b)は450倍で撮影したクロミアである。試験前後で著しい差は認められないが、試験後では白い部分が増えている。これは図5 [4]-b)からも分かるとおり、相手材の鋼球によって研磨され、光沢を持った部分と考えられる。図4 [5]-a)、b)はハステロイC276である。試験前後で大きな変化が認められる。試験後は皮膜の部分的な脱落、深い摩耗痕が認められ、図2で示した摩耗量の多さと符合する。グレーアルミナも高倍率で観察する限り(図4 [3]-a)、b)) 試験後にも試験による影響は認められないが、低倍率で観察すると、硬質クロムめっきのようにやや摩擦面が黒ずんでいる。これはクロミアとの相違点である。高倍率、低倍率の両方で観察しても、試験前後で表面の状態が全く変わらなかったのは2種類のWCで、試験後も研削加工痕が変化なく残っている。耐摩耗性の高さが、拡大鏡写真からも実証で

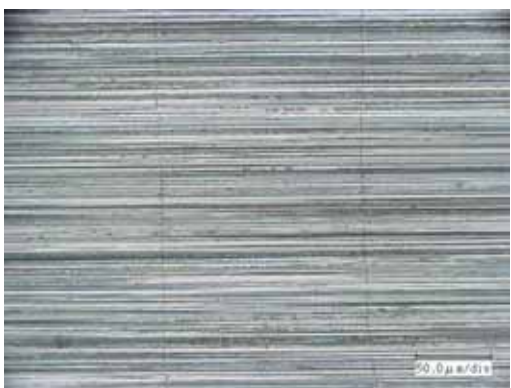
[6]-a) 硬質クロムめっき試験前表面 (× 450)

[6]-b) 硬質クロムめっき試験後表面 (× 450)

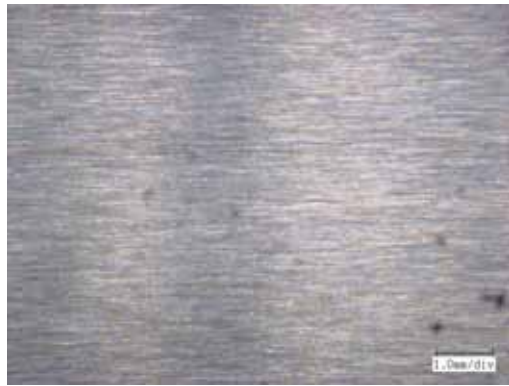
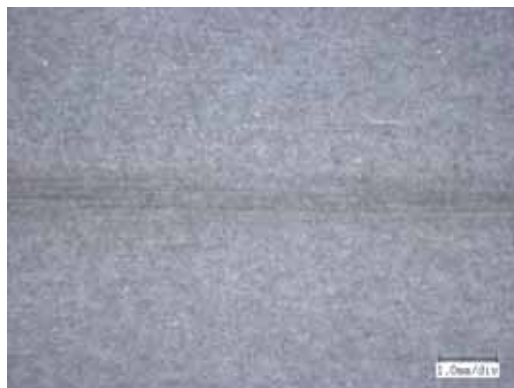
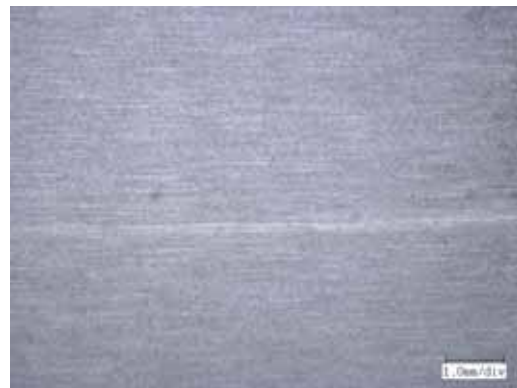
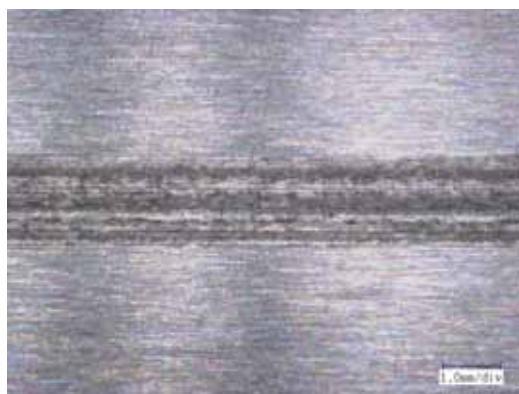
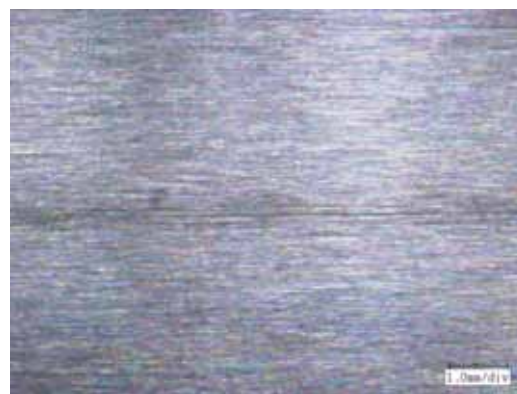
図 5 皮膜の表面拡大写真 (対鋼球) 倍率 35

[1]-b) WC/CoCr 試験後表面 (× 35)

[2]-b) WC/Cr3C2/Ni 試験後表面 (× 35)

[3]-b) グレーアルミナ試験後表面 (× 35)

[4]-b) クロミア試験後表面 (× 35)

[5]-b) ハステロイ C276 試験後表面 (× 35)

[6]-b) 硬質クロムめっき試験後表面 (× 35)
